Godissard

# Rapport de suivi

## STEU & milieu récepteur

Office De l'Eau Martinique

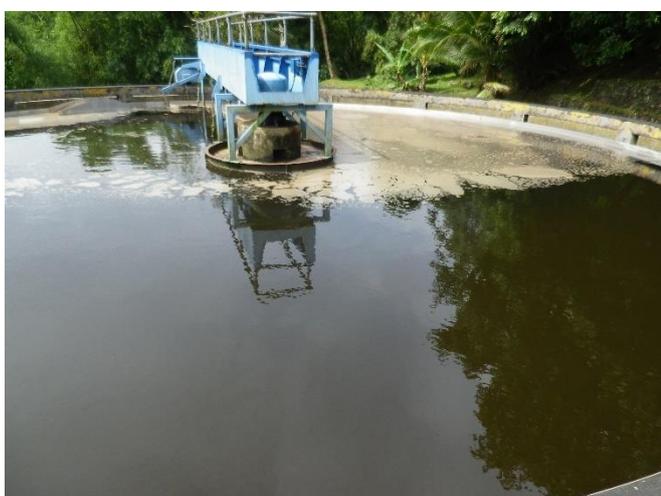
Figure 2.5 - Clarificateur

Un incident avec une fuite entre l'aérateur et le décanteur a été observé en 2015. Selon le SPE, la STEU est bien exploitée et entretenue.

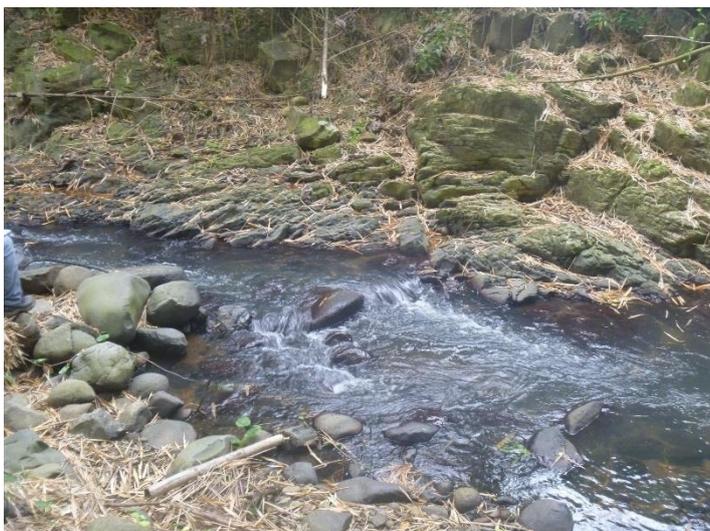
Figure 3.4 - Point Aval\_éloigné (vue rive droite)

En aval\_éloigné : importante présence de Thiaridae, Neritidae, Physidae (mollusques gastéropodes).

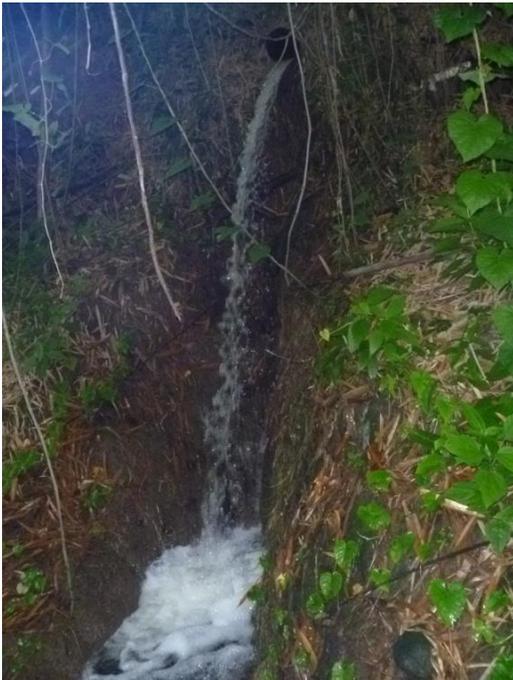
Figure 3.7 - Rejet de la STEU

Problème de fuite sur la cana de recirculation du clarif vers l'aérateur. De l'eau marron coule et se mélange au rejet de la STEP depuis 3 semaines

Dépôts de boues organiques dans la rivière en aval du rejet
