Le Robert

Moulin à Vent

Rapport de suivi

STEU & milieu récepteur

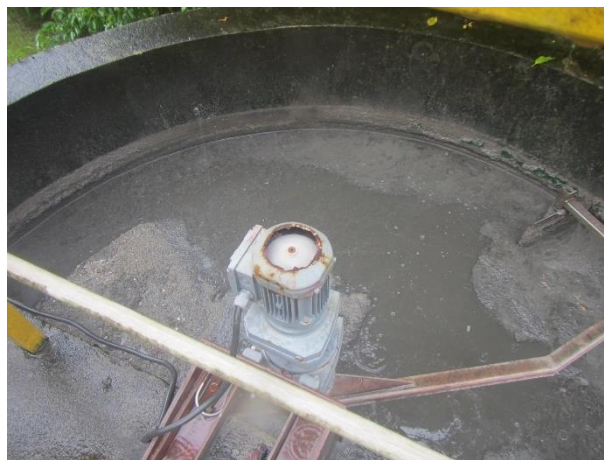
Figure 2.2 - Dégraisseur

Les prétraitements sont composés d'un dégrillage mécanique et d'un dessableur-dégraisseur de type cylindro-conique (celui-ci étant fissuré).

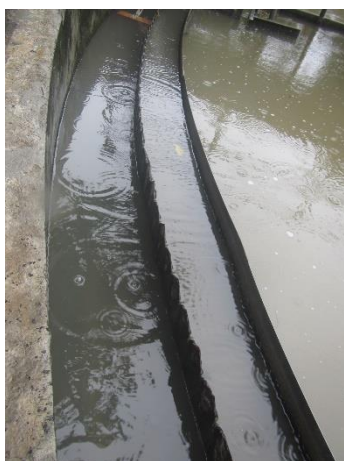
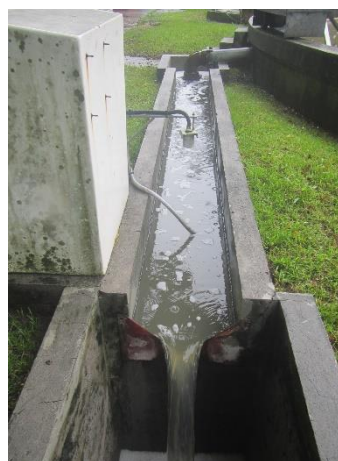
Lors de la visite du 8 octobre 2013, les eaux de sortie présentaient une forte turbidité (cf. *figure ci-dessous*).

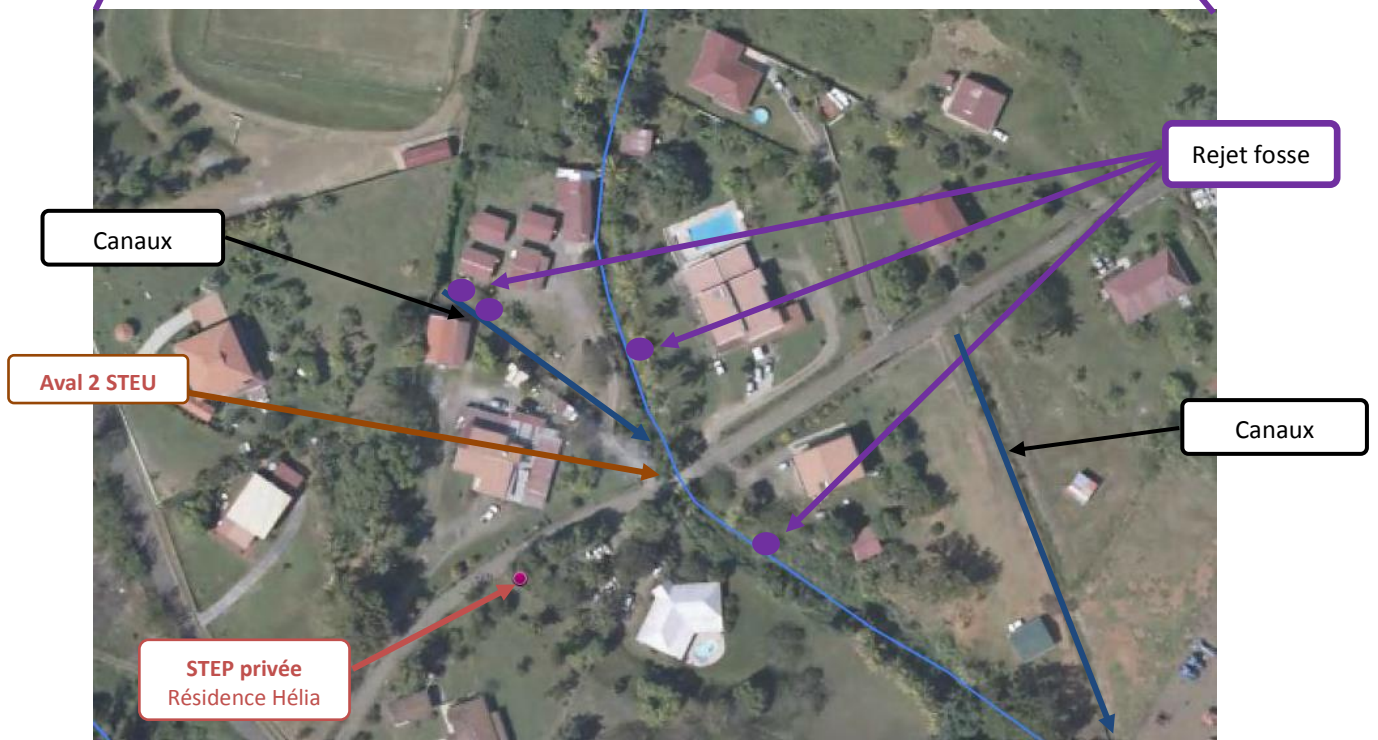
Figure 3.6 - Raccordements ANC avec rivière Mansarde (ortho 2010)

Les analyses en Aval2 sont biaisées par l'apport de pollutions via des rejets sauvages (cf. *Figure 3.6 - Raccordements ANC avec rivière Mansarde (ortho 2010)*). Sur les autres STEU étudiées, les concentrations entre les points Aval1 et Aval2 ne diminuaient que faiblement. Vu les valeurs obtenues au point Aval1, on peut affirmer que l'impact serait, lui aussi très fort en Aval2 du rejet.

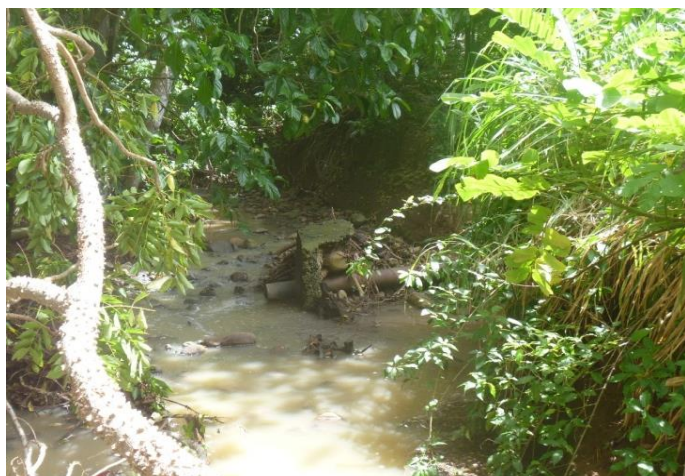
Figure 3.8 - Rejet au niveau de la rivière

L'impact du rejet est très fort. La qualité en amont du rejet est « bonne à très bonne » alors que celle en aval est « mauvaise » selon la DCE.

Le traitement de la STEU n'est pas satisfaisant, les flux rejetés sont trop importants vu la faible capacité de dilution de la ravine. Le point de rejet est inadapté pour une station de cette taille, il n'y a cependant pas d'alternatives viables techniquement et financièrement. Cette STEU sera raccordée à une future station (Pontaléry – 24 000 eH) sur laquelle il sera nécessaire de mettre en place un suivi du milieu récepteur. Ce suivi devra se dérouler avant la mise en service de la station de manière à caractériser l'état initial (état 0) du milieu. Il devra se diviser en 2 parties : un suivi de la ravine et un suivi au droit de l'embouchure avec la baie du Robert.
