Gros Morne

DENEL

Rapport de suivi

STEU & milieu récepteur

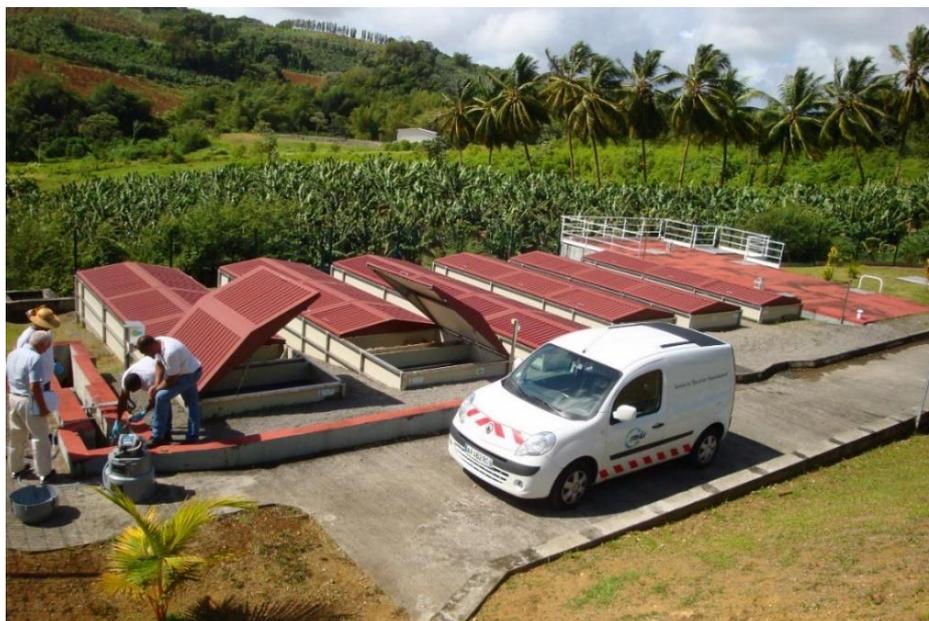
Figure 1.1 - Batteries de biodisques

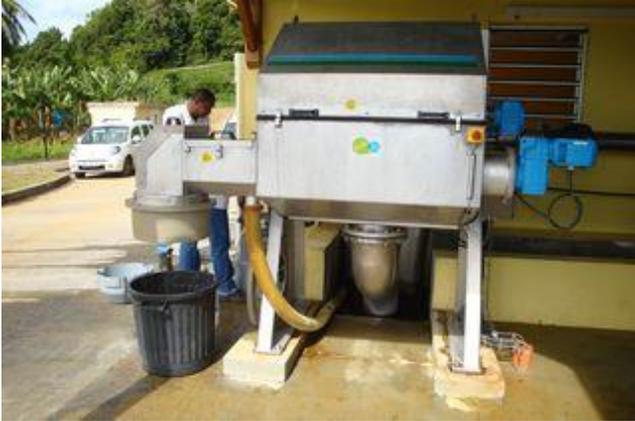
Figure 2.1 - Dégrilleur

Après comptage, les eaux traversent un dégrilleur automatique avant de rejoindre une bache de répartition. Ensuite, vient le décanteur/digesteur, puis une fosse de traitement primaire assurant le rôle de bassin tampon, de décantation primaire et de stockage des boues.

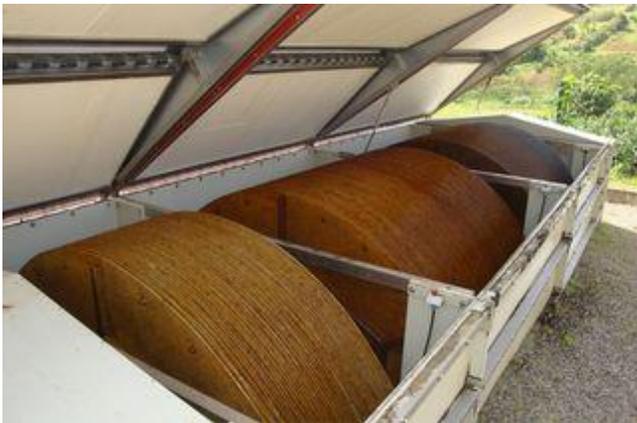
Figure 2.2- Batteries de biodisques

Les eaux sont ensuite traitées sur 6 files de biodisques. Le décanteur lamellaire est la dernière partie du traitement. La boue est recirculée en tête de station pendant que l'eau quitte la station via un canal venturi puis une canalisation qui rejoint la rivière.

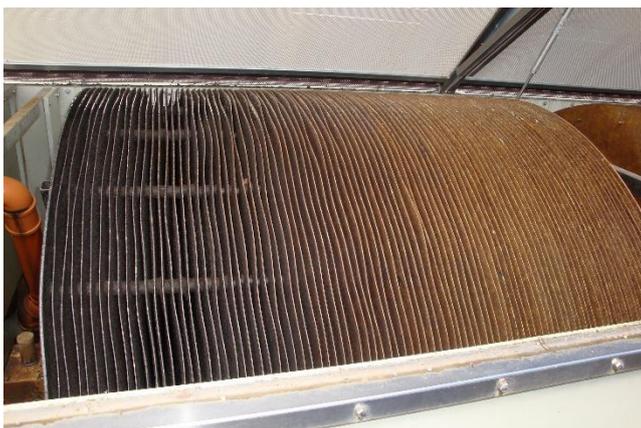
Figure 2.3- Une batterie de biodisques

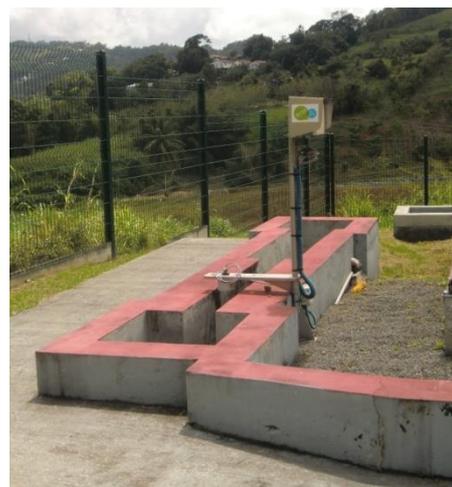
Figure 2.4 - Canal venturi en sortie

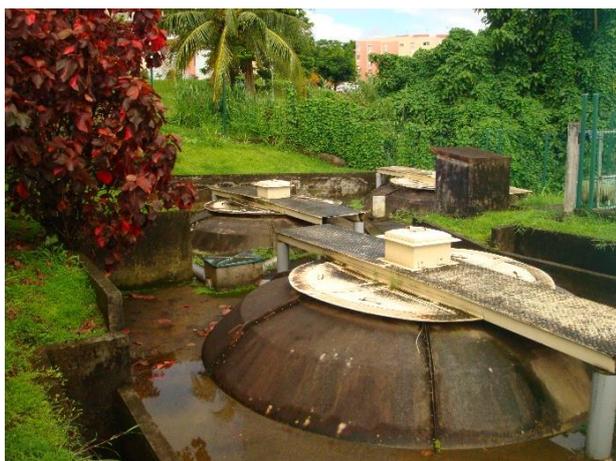
Cette station d'épuration appartient à la société d'HLM Ozanam. C'est une STEP de type « boues activées » équipée d'un dégrilleur, de deux bassins d'aérations (en parallèle) et d'un clarificateur muni d'une recirculation des boues. Les eaux arrivent en gravitaire à la station par des réseaux séparatifs (diamètre = 200 mm).

Figure 3.3 - STEP la Fraicheur - 2 bassins d'aération

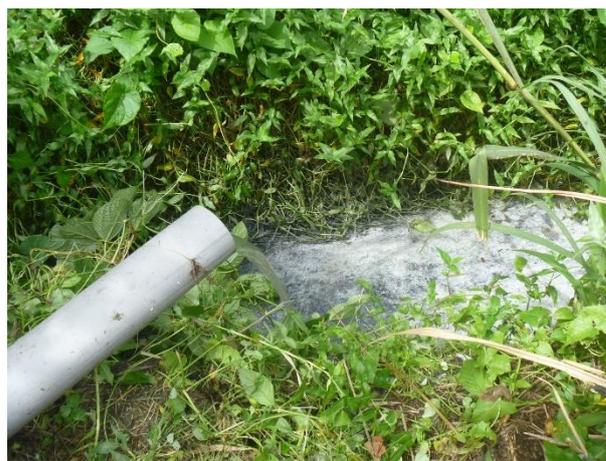
Figure 3.4 - STEP la Fraicheur - rejet des eaux traitées

Le rejet des eaux traitées a lieu dans une ravine tout proche (cf. carte page précédente). Celle-ci rejoint la rivière La Tracée, à environ 1 200 m en aval.

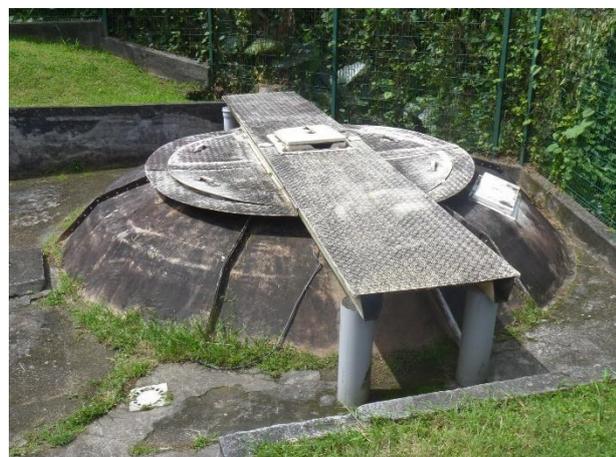
Figure 3.5 - STEP La Fraicheur - clarificateur

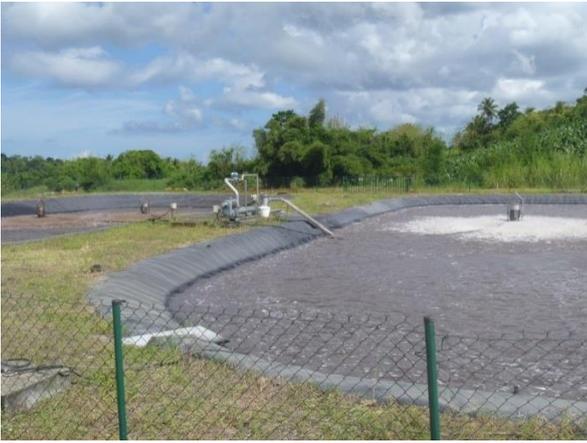
Figure 3.6 - Lagune tampon (droite), lagune aérobie (gauche)

Les eaux brutes arrivent depuis l'usine vers la STEP (située en contrebas). Les prétraitements sont composés d'un tamis rotatif. Vient ensuite une lagune tampon qui permet de lisser et choisir le débit qui alimentera la lagune suivante. La Lagune tampon est tout de même équipée d'un aérateur. La lagune aérobie est, elle, équipée de 3 turbines qui fonctionnent environ 8h/j par cycles de 1h (20 min de marche et 40 min de repos). Un trop plein permet d'éviter à la lagune aérobie de déborder en cas de surcharge.

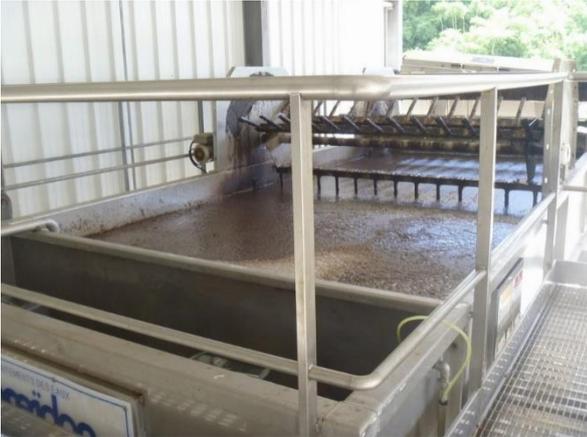
Figure 3.7 - clarificateur ou cellule de flottation

La séparation des boues et de l'eau a lieu dans la cellule de flottation ou décanteur lamellaire inversé. Grâce à l'ajout de flocculant et l'envoi d'air comprimé, les boues remontent à la surface quand l'eau claire est extraite depuis le fond de l'ouvrage. Il reste toutefois quelques graines qui sont passées à travers le tamis rotatif et qui sont extraites au fond de la cellule (5 secondes / heure environ suffisent). Les boues peuvent être extraites puis centrifugées avant d'être acheminé vers la benne ou recirculées dans la lagune aérobie.

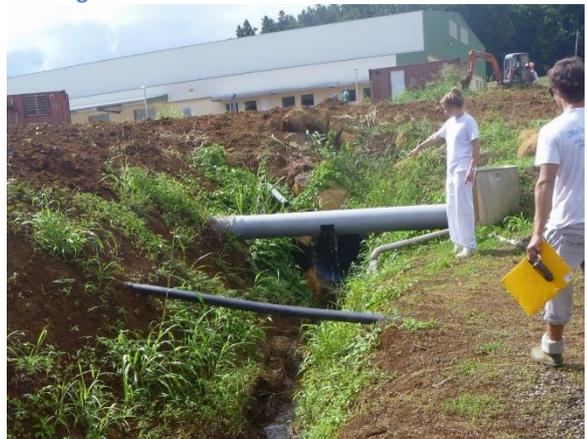
Figure 3.8 - Canalisation, ravine et regard de répartition

Les eaux traitées rejoignent ensuite la canalisation du trop-plein de la lagune aérobie puis arrivent dans un regard qui permet de répartir l'eau dans des cuves réservées à l'irrigation. Quoiqu'il arrive une partie des eaux traitées rejoindra la ravine par un trop plein au sein même de la canalisation puis un trop plein dans le regard de répartition. Les eaux contenues dans les cuves permettent d'irriguer (goutte à goutte) les cultures de Royal (piments végétariens, ananas). Les eaux rejetées dans la ravine rejoignent ensuite la rivière La Tracée. Les boues extraites sont envoyées vers le compost de l'usine. Des tests sur celles-ci sont prévus pour un envoi probable vers le centre de compostage de Ducos (Terraviva).

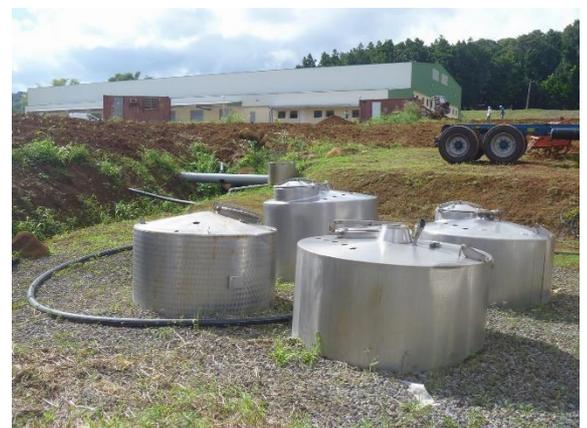
Figure 3.9 - Cuves de stockage pour l'irrigation

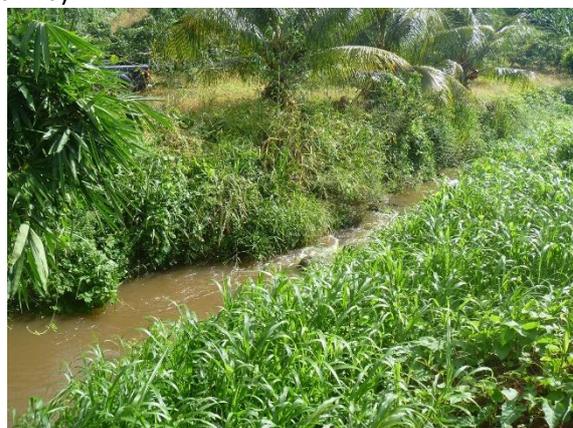
Figure 3.10 - Confluence entre la ravine et La Tracée

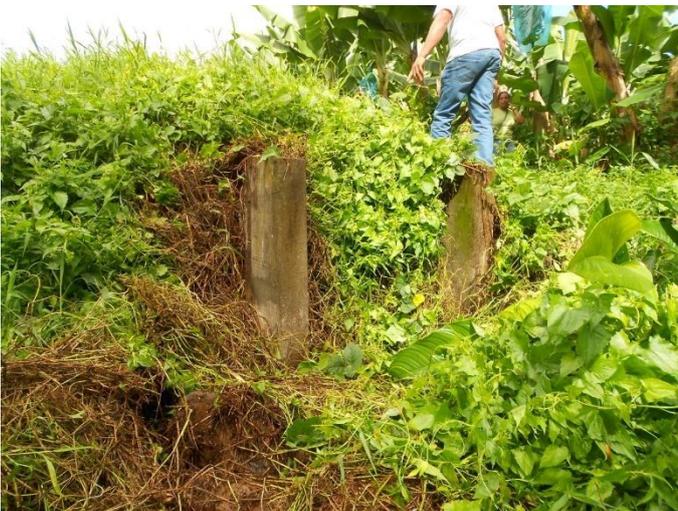
Figure 3.15 - Rejet de la STEU recouvert

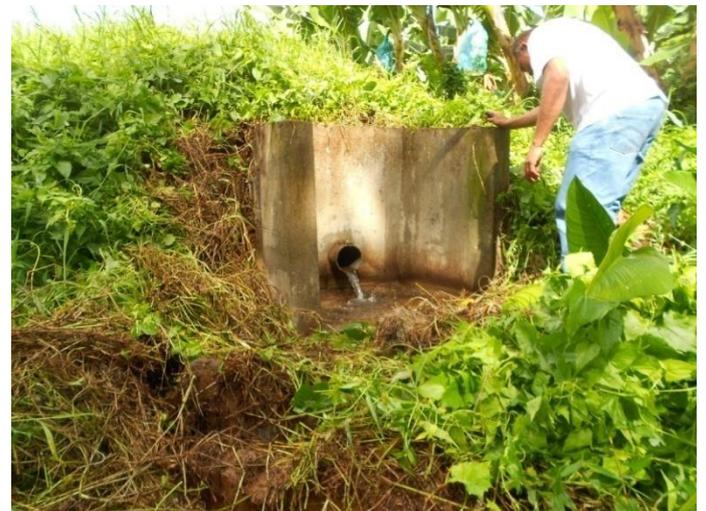
Figure 3.16 - Rejet de la STEU

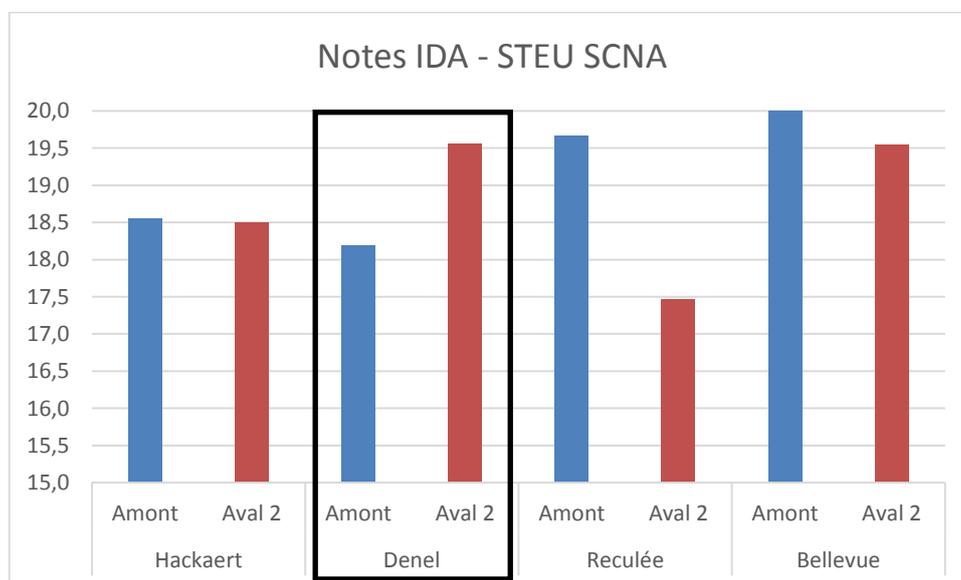
Le site **Amont** est de qualité « bonne », malgré la présence de familles ubiquistes et de familles présentes uniquement dans des milieux contaminés par les matières minérales et organiques. Les espèces identifiées en Aval2 sont sensiblement similaires à celles de l'Amont. Le site Amont serait plus contaminé que le site Aval_éloigné avec une plus grande présence d'espèces négatives.

Figure 3.18 - Résultat du suivi biologique sur les stations du SCNA
