BASSE-POINTE

Hackaert

# Rapport de suivi

## STEU & milieu récepteur

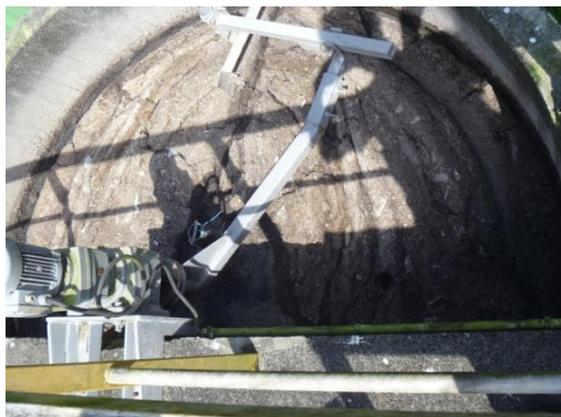
Figure 2.1 - Prétraitements : dégraisseur

Le dégrilleur fonctionne normalement, le dessableur-dégraisseur n'a pas été changé alors que le matériel neuf est toujours stocké dans les locaux. La sonde de débit en sortie de STEU n'est pas étalonnée et les mesures ne sont donc pas fiables.

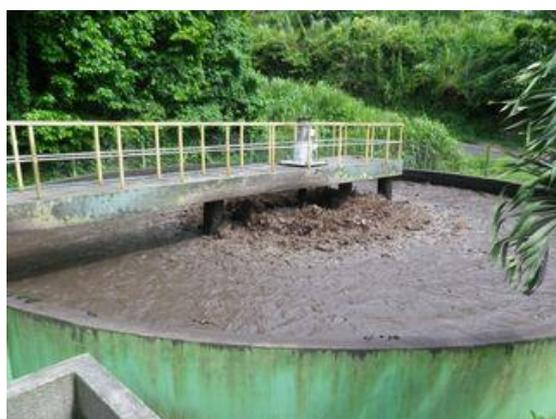
Figure 2.2 - Bassin d'aération

Le bassin d'aération fonctionne correctement. Quelques dépôts de boues sont à signaler dans le clarificateur. À noter que depuis un mois (mai 2014), il n'y a pas eu de boues extraites de la station. La Police de l'eau signale qu'il n'y a aucune donnée d'exploitation disponible hormis les index et la signalisation des incidents.

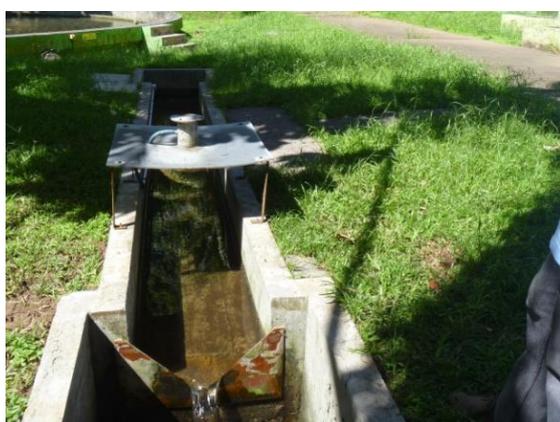
Figure 2.4 - Canal venturi en sortie

Le socle soutenant le débitmètre est légèrement affaissé. La hauteur mesurée est de ce fait plus faible ce qui va surévaluer les valeurs de débit mesurées en sortie. Le débitmètre n'a pas été ré-étalonné.

**NB :** Le temps de fonctionnement des pompes sert à mesurer le débit.

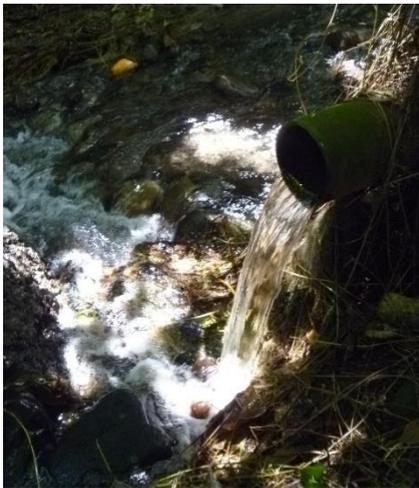
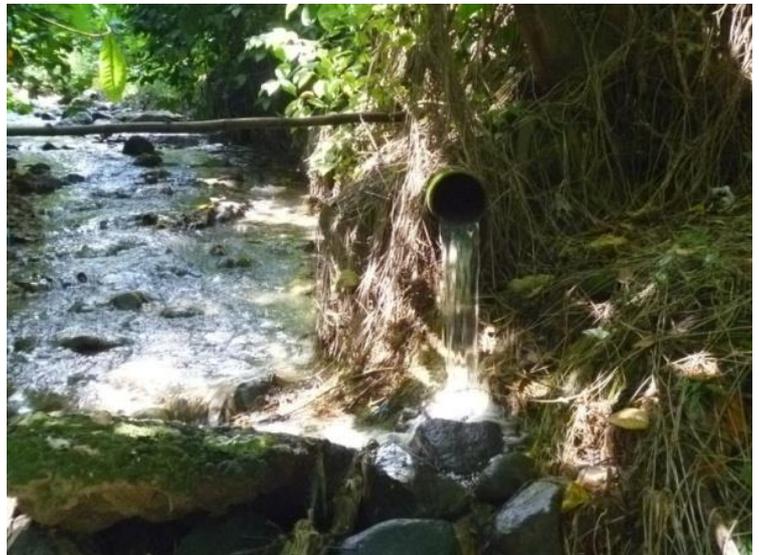
Figure 3.4 - Photos du rejet dans la rivière Hackaert (vue vers l'amont)

Pour accéder au rejet, il faut longer la STEU par la gauche quand on regarde le portail. On remonte donc la rivière (rive gauche). Une fois arrivé au niveau des bassins d'aération et clarificateur, il faut descendre vers le cours d'eau sur la gauche. Le rejet s'effectue depuis la rive gauche.

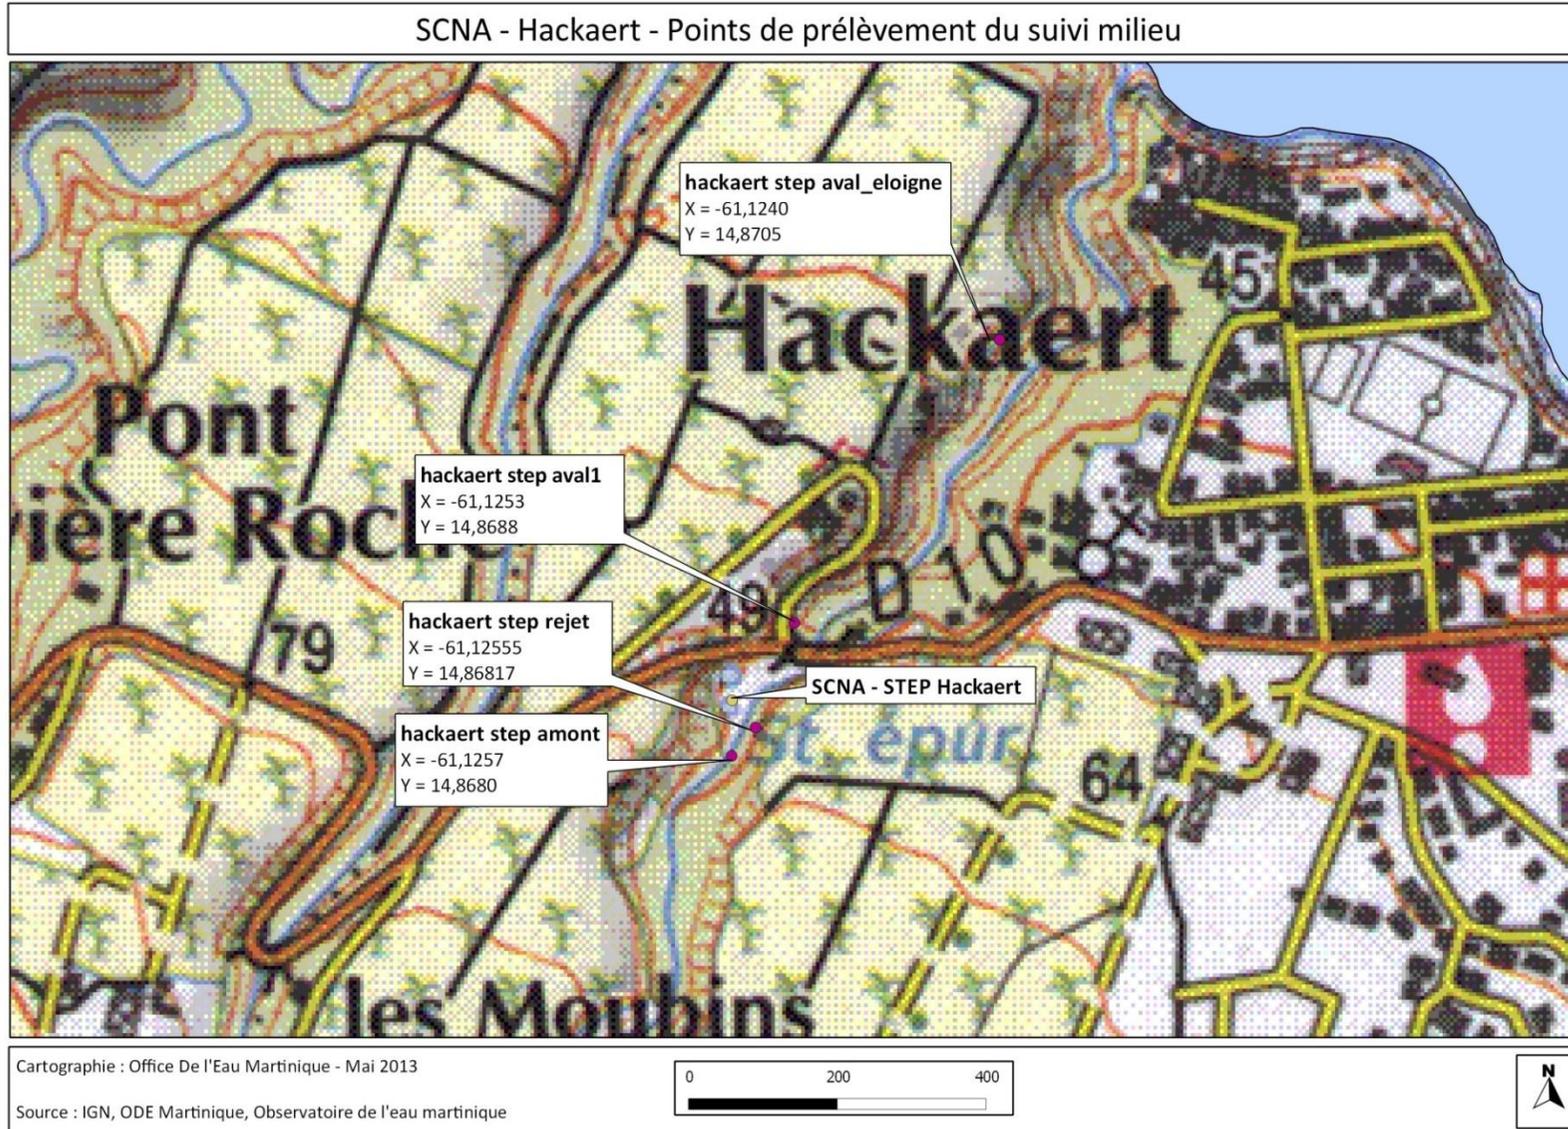
Figure 3.5 - Localisation des points de suivi (carte IGN)

Pour accéder au point **Aval\_éloigné**, en sortant du bourg, en direction de Macouba, il faut tourner à droite juste après le pont de la rivière Hackaert. Ensuite continuer jusqu'au grand virage à gauche et se garer. Il faut continuer sur la trace (chemin exigu) puis prendre la deuxième trace sur la droite dans les bananeraies. Il y a enfin un « chemin » qui mène jusqu'à la rivière.

*(attention aux coordonnées des points aval1 et aval\_éloigné qui ne sont pas suffisamment précises).*
