Saint-Esprit

Petit Fond

# Rapport de suivi

STEU & milieu récepteur

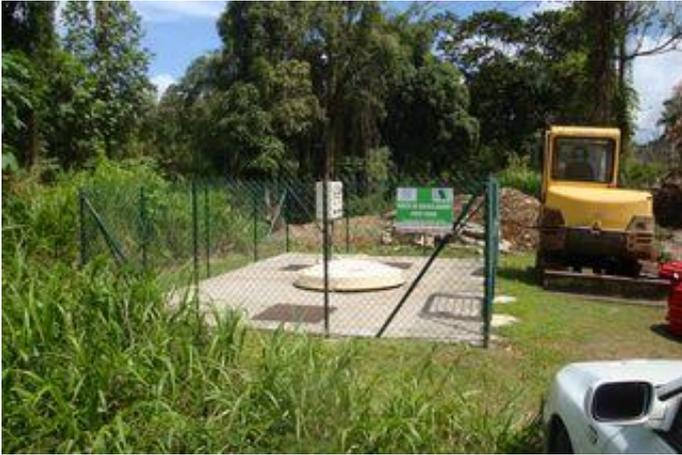
2 postes de refoulement (PR) alimentent la station (Hôpital et Petit Fond). Les prétraitements ne sont composés que d'un dégrilleur (type grille fixe). Le bassin d'aération est un canal annulaire de 3m de large pour un volume de 411 m<sup>3</sup>. Le pont brosse a longtemps été en panne puis remplacé par un aéroéjecteur. Le génie civil de l'ouvrage présente des fissures verticales. Le clarificateur est situé au centre de bassin d'aération. Une recirculation des boues vers le bassin d'aération est possible. La station est équipée de lits de séchage pour les boues. La station déshydrate les boues de 2 autres mini STEU puis les achemine au centre de compostage de Terraviva. La STEU est sujette aux surcharges hydrauliques lors des forts épisodes pluvieux (probable vétusté des réseaux).

Figure 2.1 – Poste de relèvement

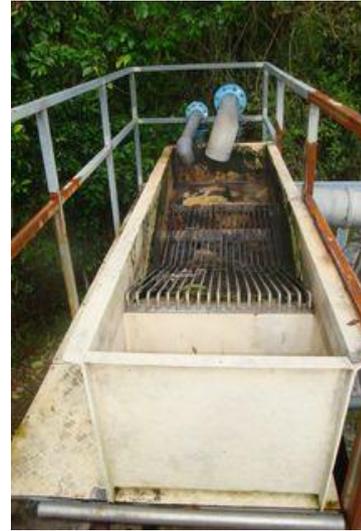
Figure 2.2 – Dégrilleur

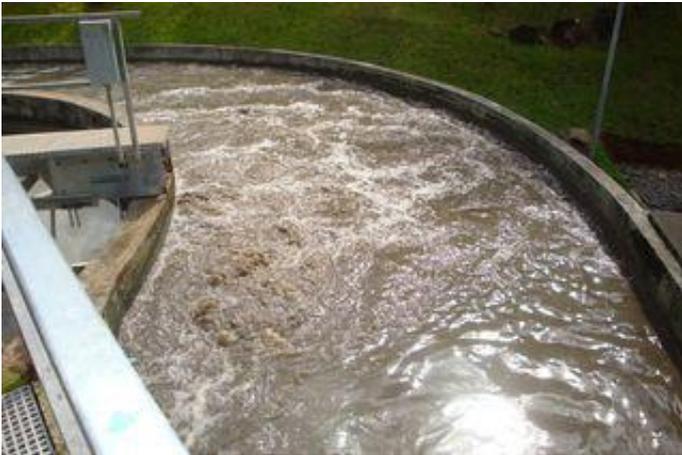
Figure 2.3 – Bassin d'aération

Le double bassin (aération + clarificateur) sera transformé en bassin tampon alors que les lits de séchages laisseront place à un Sequencing Batch Reactor (SBR<sup>3</sup>) de 4 000 eH. C'est un système à boues activées. Le système SBR utilise un bassin unique dans lequel se réalise un cycle de traitement composé de cinq étapes : le remplissage de la cuve, la réaction au cours de laquelle on alterne phases aérobies et anoxiques, la décantation, la purge, le repos et le soutirage des boues.

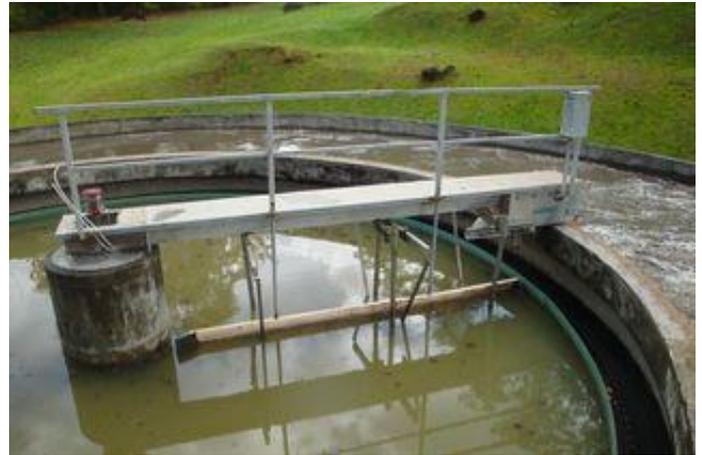
Figure 2.4 – Clarificateur et pont racleur

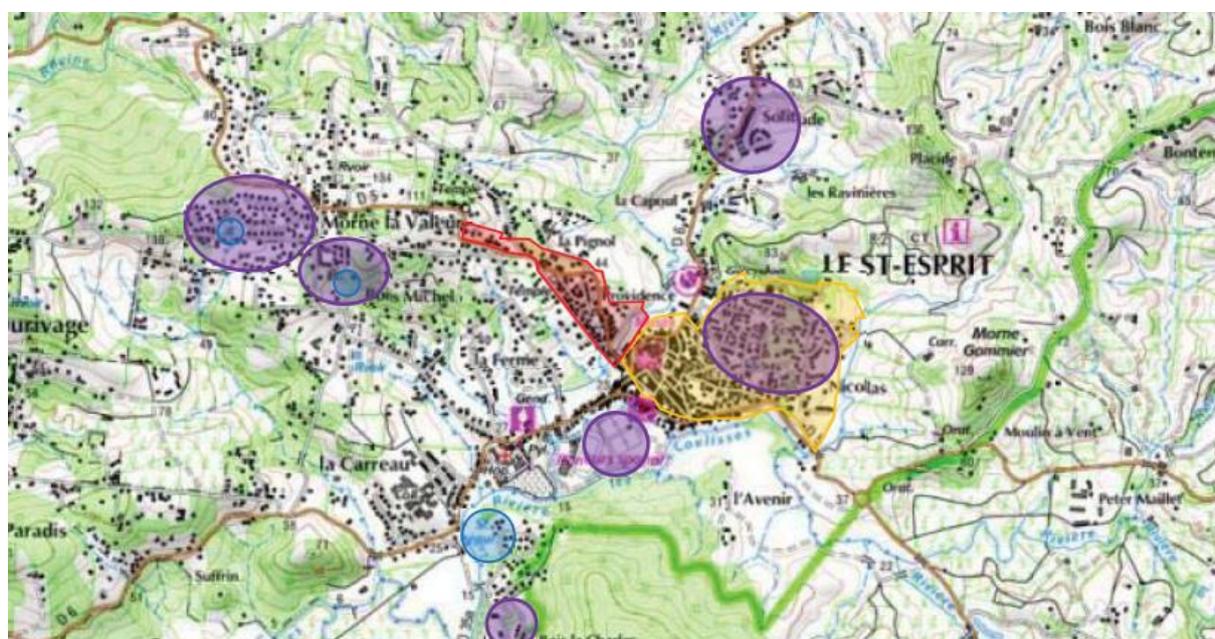
- Extensions diverses prévues dans l'opération
- Secteur Nicolas (réalisation d'extension prévue sur ce quartier)
- Secteur Providence (réalisation d'extension prévue sur ce quartier)
- Station d'épuration à supprimer ou réhabiliter

Figure 2.5 - Extrait du dossier de déclaration loi sur l'eau (SCE)

Une réhabilitation ainsi qu'extension des réseaux est prévue sur la commune de Saint Esprit. Le DDLE est déjà réalisé. La capacité organique de la STEU sera augmentée de 1 250 EH à 4 000 eH, une extension sera possible par l'ajout d'une secondaire filière d'au moins 2 000 eH.

Une extension du réseau sur la commune de Saint Esprit est prévue ainsi que la suppression de deux mini-stations (remplacées par deux PR).

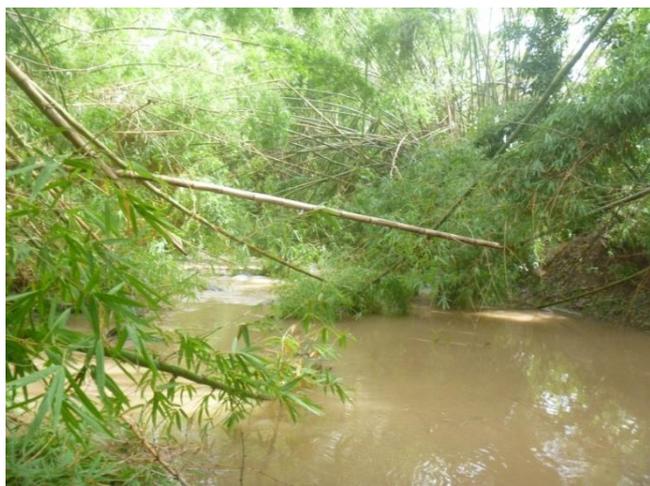
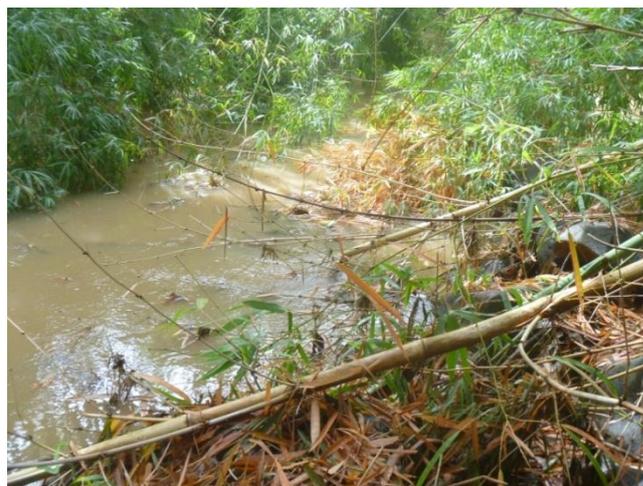
Figure 3.4 - Photos point Aval2 (rive gauche)

Au niveau du pont sur la rivière des Coulisses un peu avant la STEU, prendre à droite, continuer en longeant la rivière pendant 200 m jusqu'à un « parking ». Il faut se garer là et descendre sur la rivière (donc sur la rive gauche). Il faut traverser les bambous pendant un peu plus de 50 m. Prélever en amont des rapides.

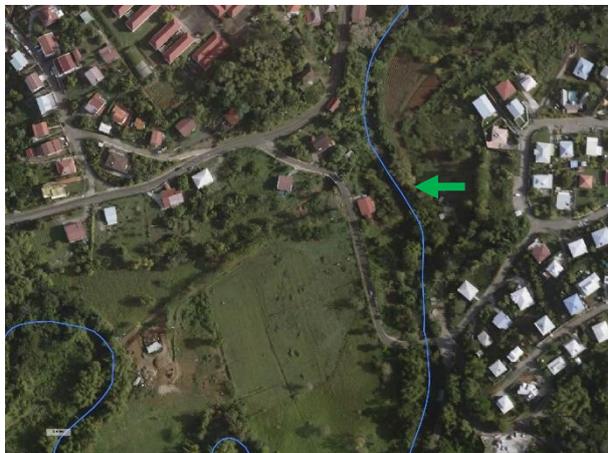
Figure 3.5 - Localisation rejet (Ortho 2010)

Coordonnées GPS du rejet (WGS 84) : 14,55615 °N | -60,94255 °O

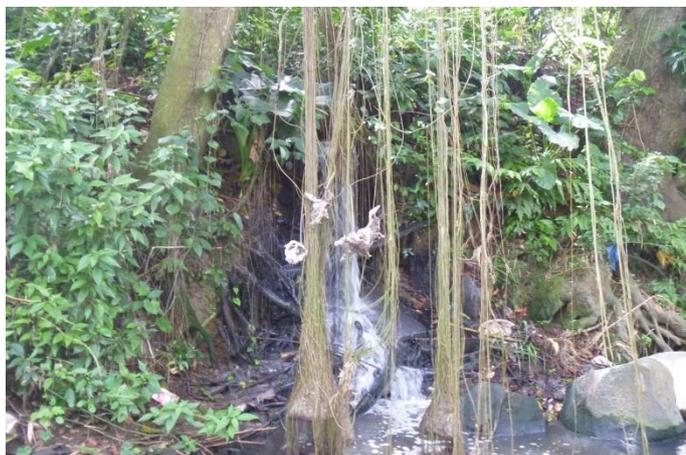
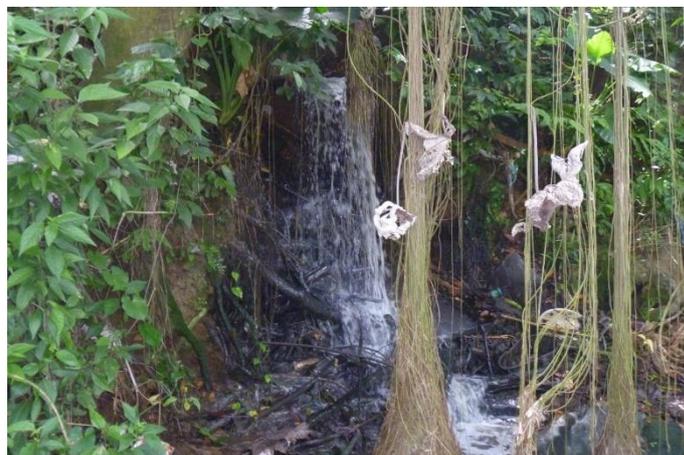
Accès : Dans la route qui monte vers la station (juste après le pont) il y a un passage sur la gauche. Un chemin qui longe la rivière et mène au rejet (plus de 50 m).

Figure 3.7 - Photos du rejet

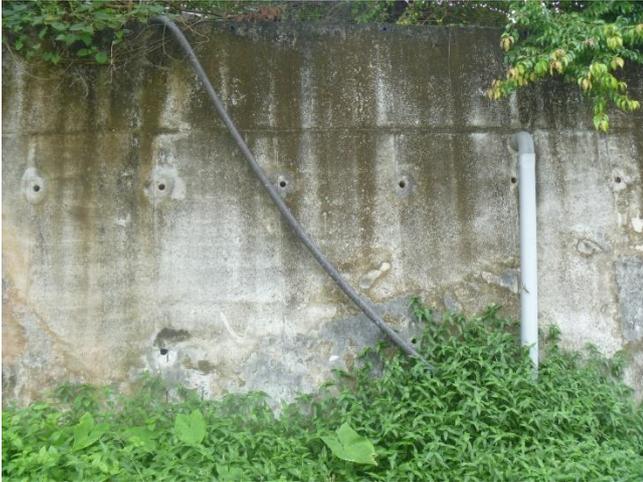
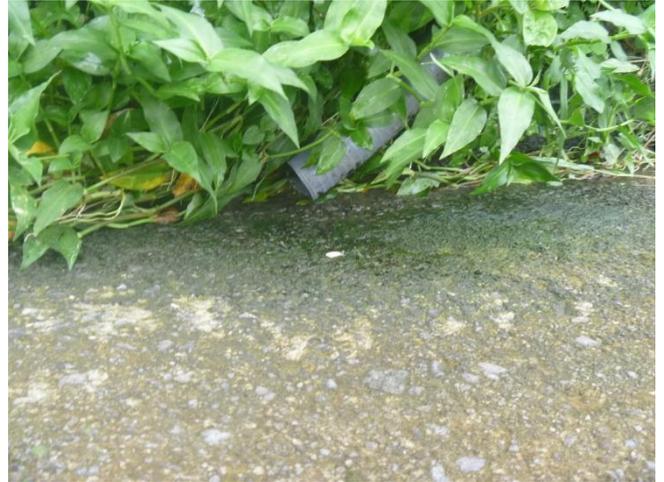
Ces résultats évoqués ci-dessus nous ont poussés à vérifier les plans de raccordements des habitations aux alentours. Tout le quartier situé au-dessus de la station est raccordé à celle-ci, en revanche les habitations situées un peu plus loin après le pont (entre les points Aval1 et Aval2 - 2013) ne sont pas raccordées à la station. Au mieux celles-ci utilisent une fosse qui rejette ses eaux « traitées » dans le caniveau en bord de route (voir photos ci-dessous).

Figure 3.9 - Canalisation en sortie de fosse

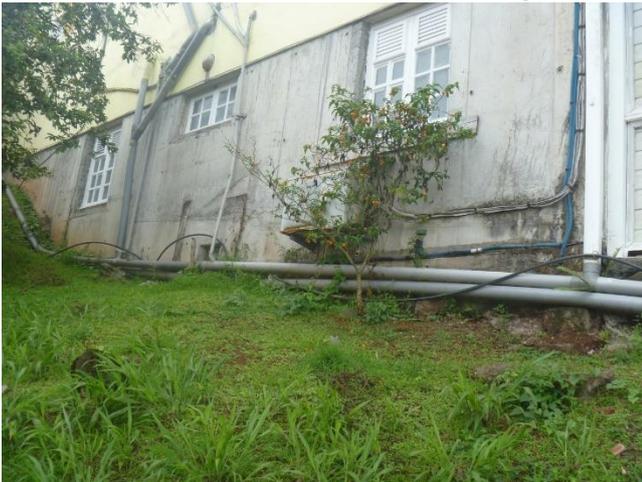
Au pire, les eaux usées sont évacuées avec les eaux pluviales et rejoignent les ravines en contre bas qui récupère les eaux du caniveau. Ces ravines sont reliées directement à la rivière des Coulisses. Il y a trois points de déversement entre le caniveau et les ravines (voir schéma page suivante) où l'on peut sentir une forte odeur caractéristique de l'assainissement. On observe aussi une eau légèrement blanchâtre ainsi que la présence de mousses.

Figure 3.10 - Raccord eaux usées et eaux pluviales

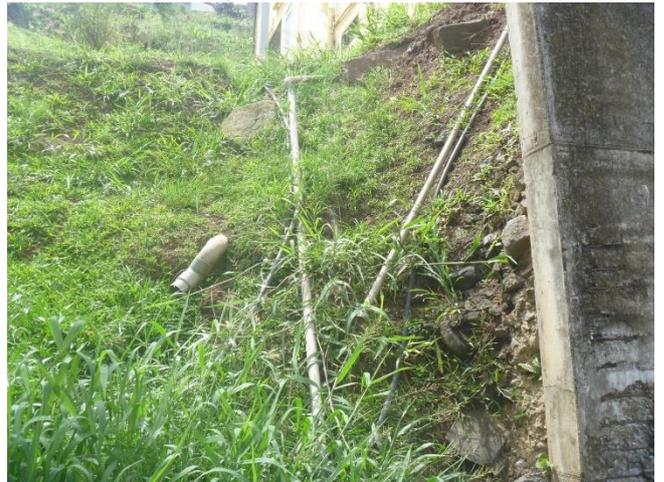
Figure 3.11 - Raccord eaux usées et caniveau

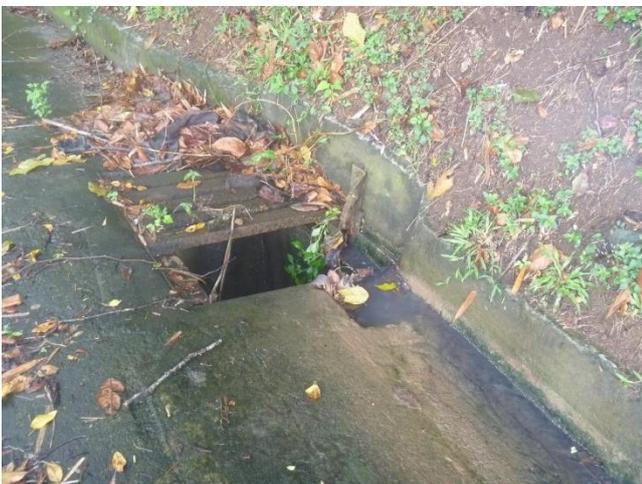
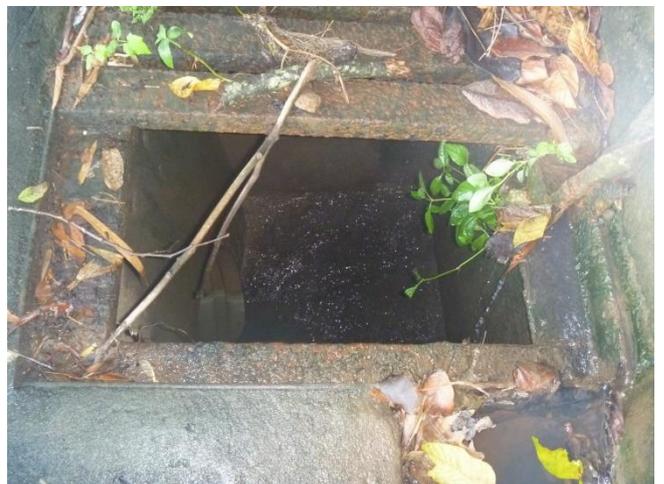
Figure 3.12 - déversement caniveau vers ravine

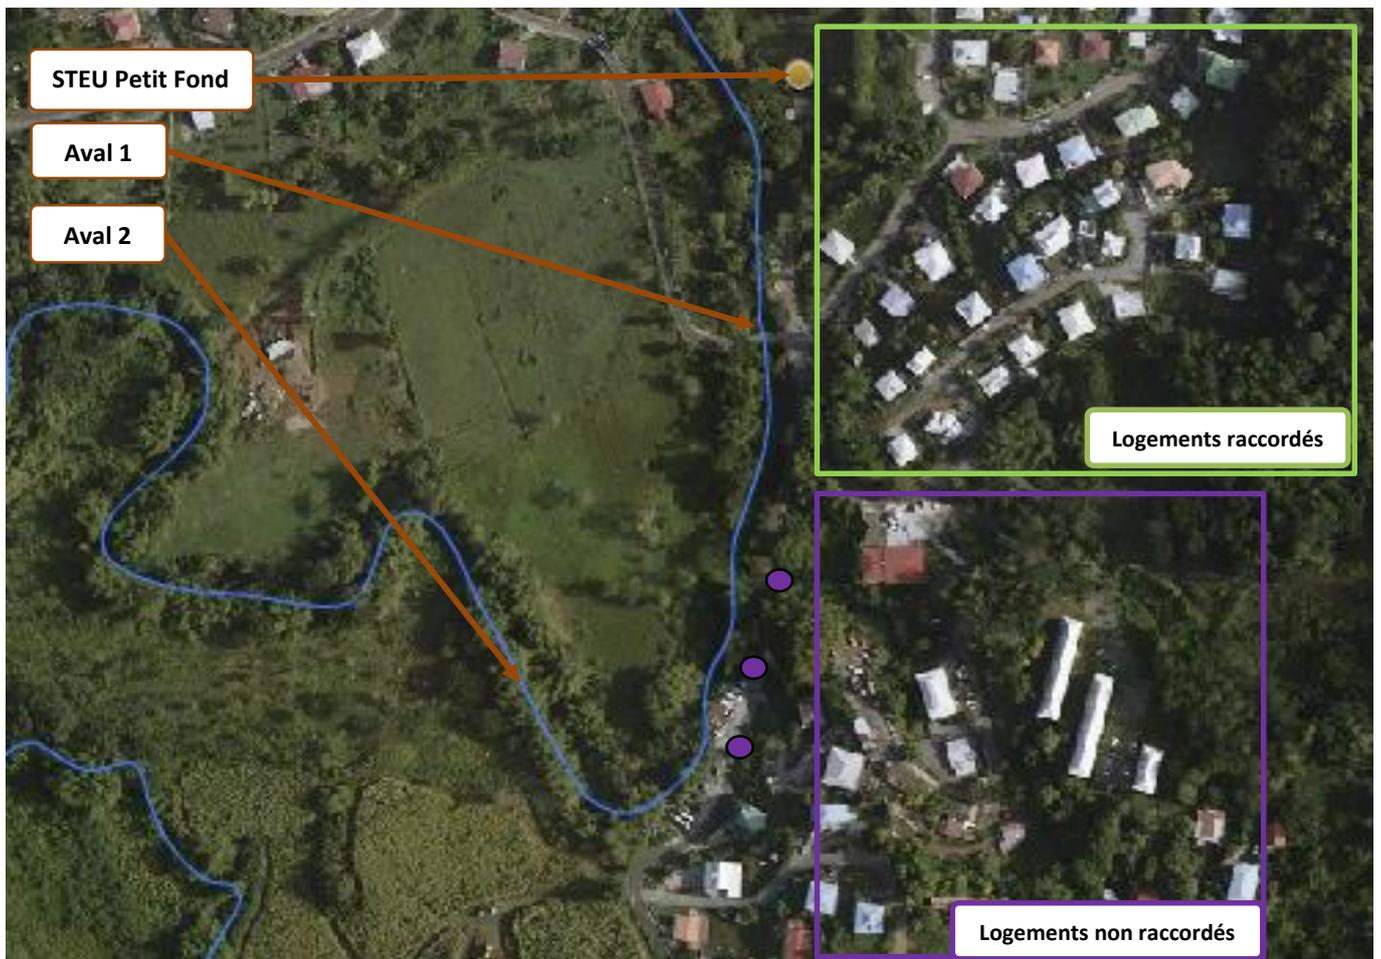
Figure 3.13 - Plans de raccordements (ortho 2010)

Les résultats du suivi physico-chimique n'ont pas été concluants, en partie dû à un mauvais prélèvement en amont du rejet ainsi qu'à des conditions météorologiques défavorables (fortes pluies, crue). Les analyses biologiques démontrent une contamination organique importante en aval avec la présence de familles polluo-résistantes. L'analyse des micropolluants ont démontré la présence de nombreux herbicides liés à la culture de canne à sucre dans la rivière. Le rejet présente une forte concentration en zinc. Il est important de noter la présence de logements non raccordés à l'assainissement collectif. Ces habitations sont situées entre les points Aval1 et Aval2 aux abords de la rivière (cf. *Figure 3.13 - Plans de raccordements (ortho 2010)*).

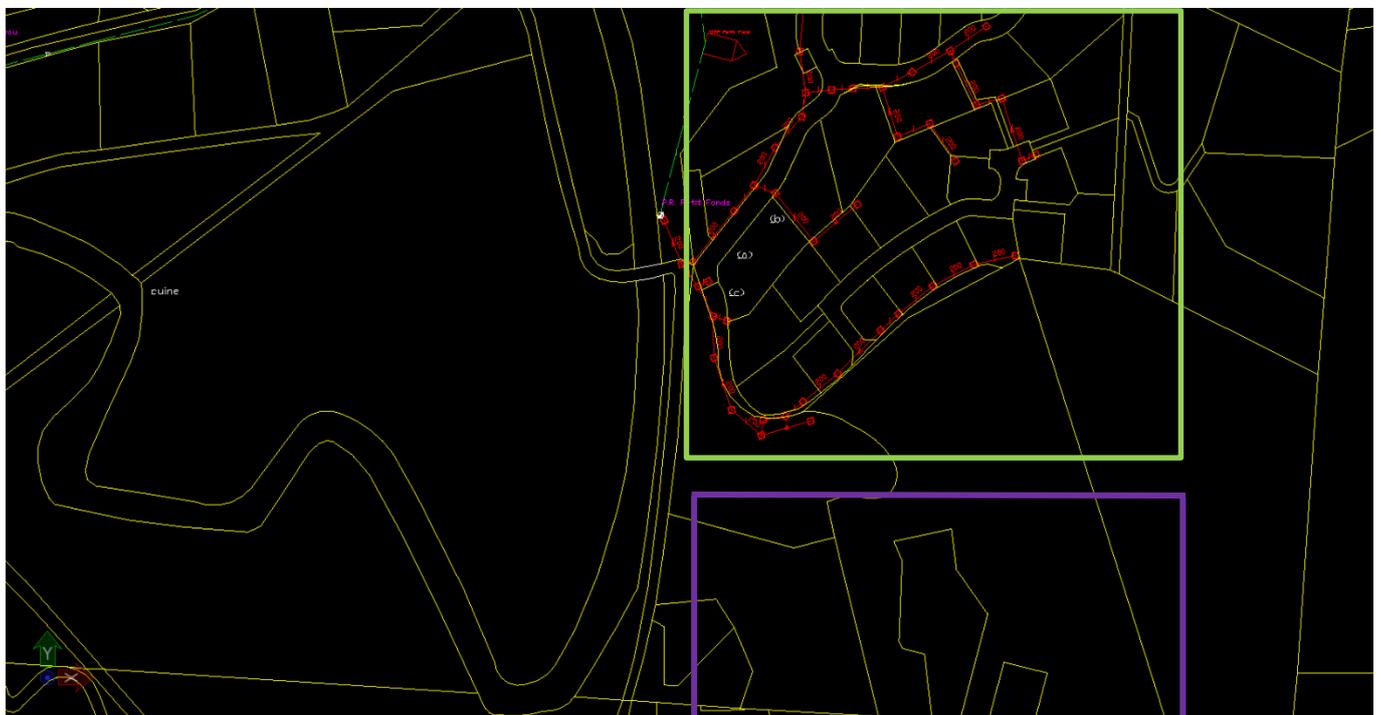
Figure 3.14 - Plans de raccordement (Autocad réseaux d'assainissement Sicsm)

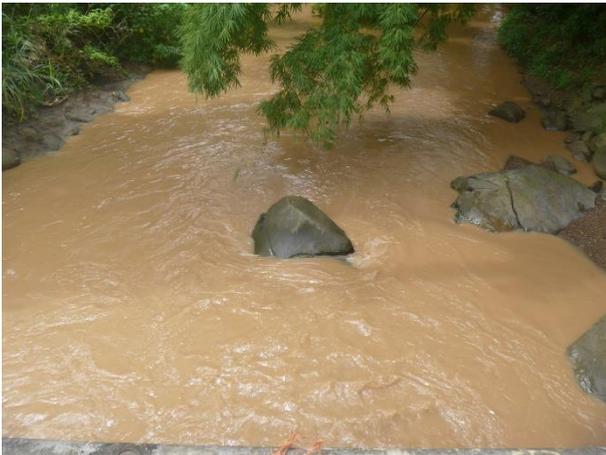
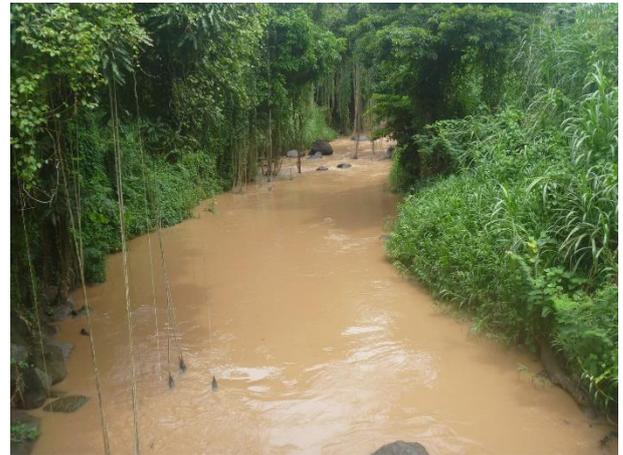
D'un point de vue plus global, par temps de pluie, l'état physico-chimique de la rivière en aval du rejet est critique avec de multiples dépassements des normes de qualité environnementales. Vu la dilution très élevée lors de ces 2 suivis, il semble difficile de conclure quant à l'importance du rejet de la station dans cette dégradation (lessivage de la station ?). De plus la présence de rejets sauvages entre les points de mesures (Aval1 et Aval2) a probablement biaisé les résultats (voir ci-dessous).

Figure 3.15 - Rivière des Coulisses lors du suivi physico-chimique du 12 juillet 2013 (cruie)
