Godissard

# Rapport de suivi

## STEU & milieu récepteur

Office De l'Eau Martinique

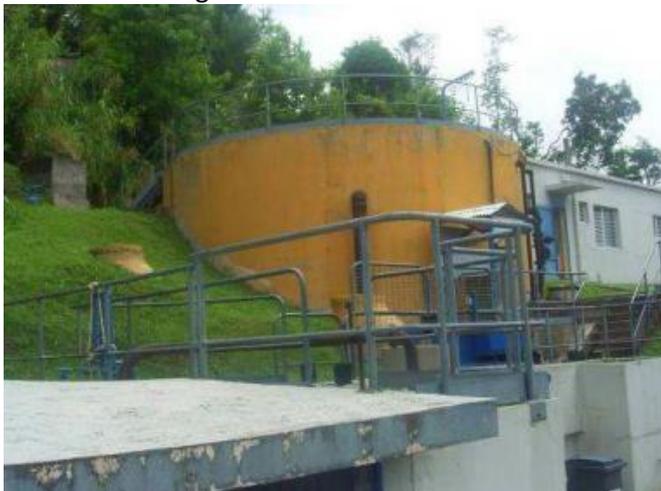
Figure 2.1 - Bassin tampon

Selon le rapport de la DEAL / Police de l'Eau (Visite de contrôle, 29/05/2012) et l'audit réalisé par SCE (2009). Les eaux brutes arrivent à la station, dans le bassin tampon (200 m<sup>3</sup>) par un réseau gravitaire et un Poste de Refoulement (PR). Les eaux passent ensuite par les prétraitements composés d'un dégrilleur puis d'un dessableur - dégraisseur.

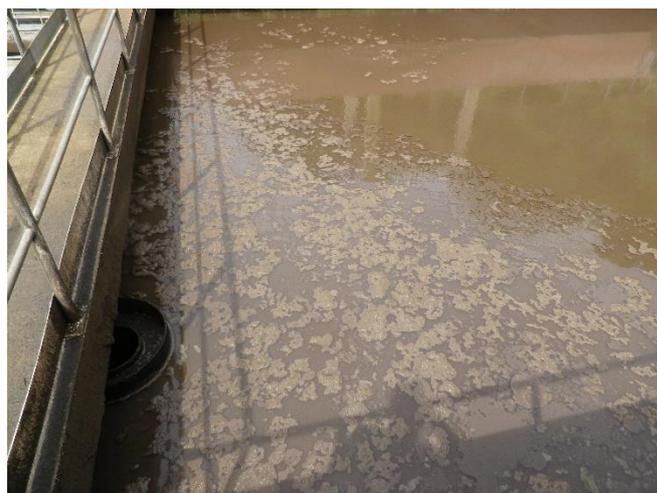
Figure 2.4 - Bassin d'aération

Les eaux sont ensuite traitées par le bassin d'aération fonctionnant avec deux turbines de surface.

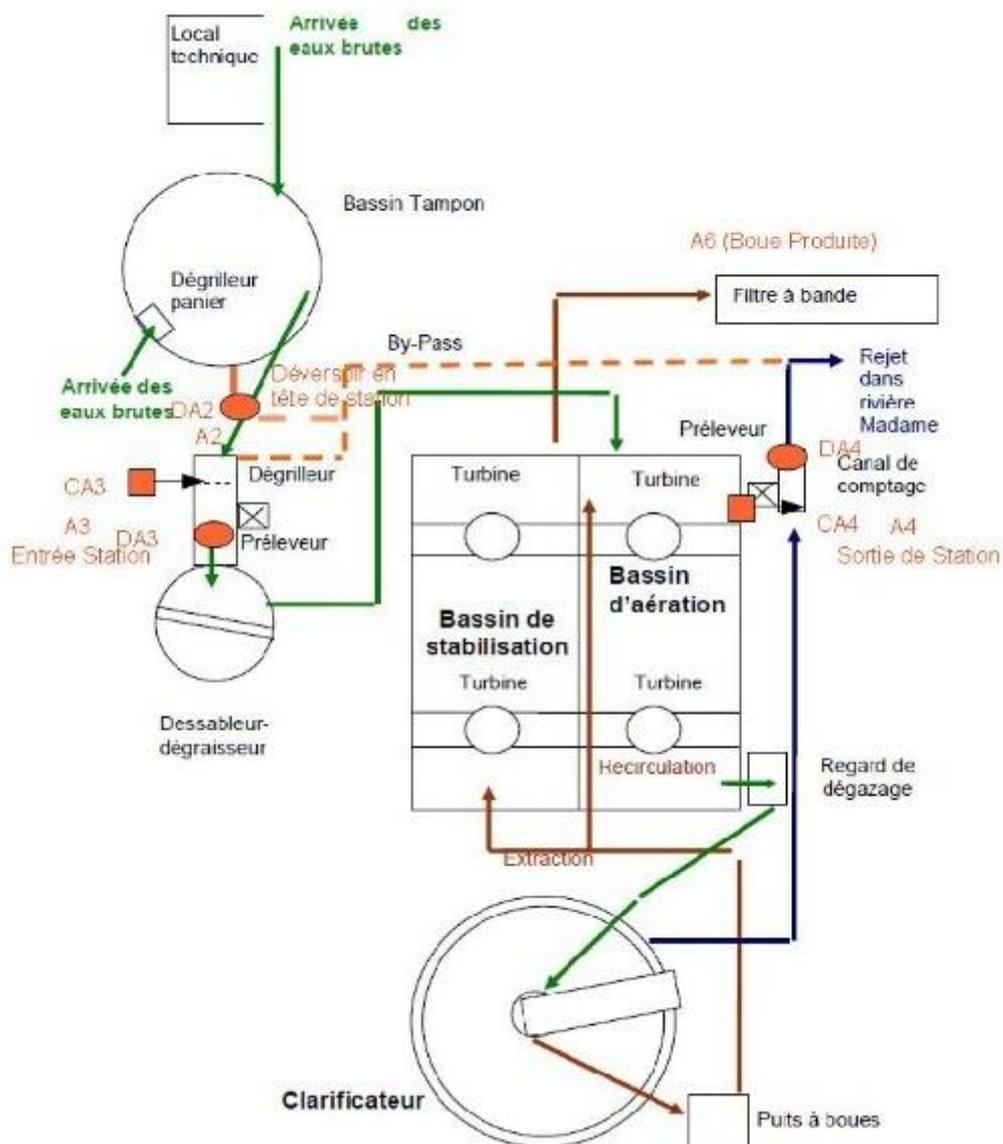
Figure 2.6 – Schéma (Conseil général - audit STEP - 2009)

Les boues peuvent être acheminées vers le bassin de stabilisation ou le bassin d'aération grâce à la recirculation. À noter la présence d'un puits à boue. Les eaux peuvent ensuite être rejetées dans le milieu naturel via un canal venturi puis une canalisation ou être recirculées vers le bassin d'aération.

Un incident avec une fuite entre l'aérateur et le décanteur a été observé en 2015. Selon le SPE, la STEU est bien exploitée et entretenue.

Problème de fuite sur la cana de recirculation du clarif vers l'aérateur. De l'eau marron coule et se mélange au rejet de la STEP depuis 3 semaines

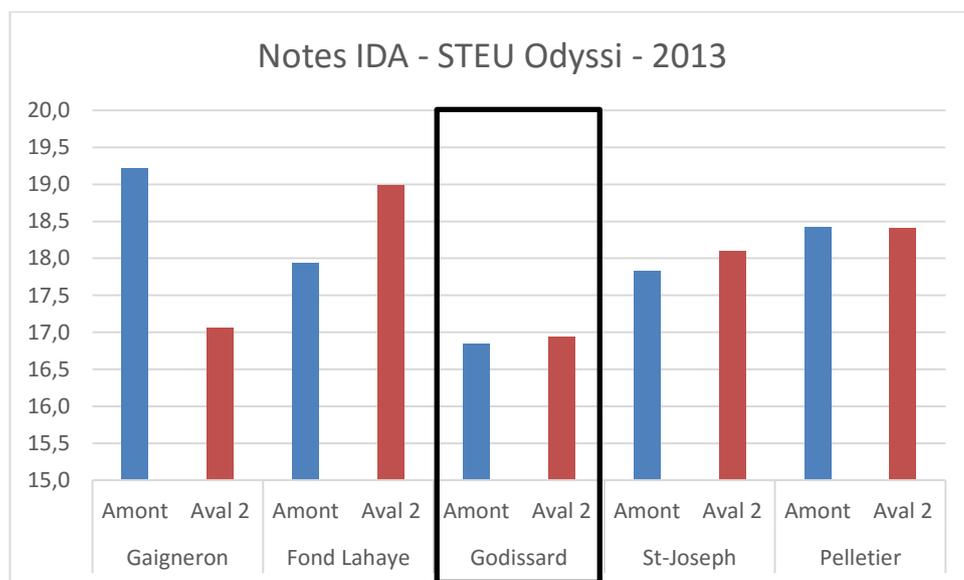
Figure 3.9 – Indice biologique sur le parc de STEU d'Odyssi – Asconit Consultants 2013

L'IDA indique un milieu déjà impacté et ce avant même l'arrivée des effluents de la station dans la rivière. Le milieu naturel est dans un état biologique considéré comme moyen avant et après le rejet de la station. Vu la qualité des eaux en amont du rejet, l'impact de celui-ci semble être diffus dans la rivière.

Pour la plupart des stations suivies, la qualité du cours d'eau est déjà légèrement dégradé, et ce en amont du rejet (avant la zone d'influence). Pour comparaison, on peut voir ci-dessous les résultats sur l'ensemble des stations suivies (territoire d'ODYSSI).
