Le Robert

Moulin à Vent

Rapport de suivi

STEU & milieu récepteur

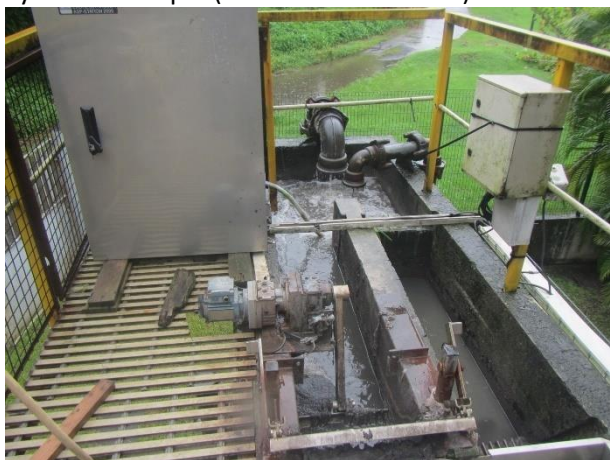
Figure 2.1 - Dégrilleur

Les prétraitements sont composés d'un dégrillage mécanique et d'un dessableur-dégraisseur de type cylindro-conique (celui-ci étant fissuré).

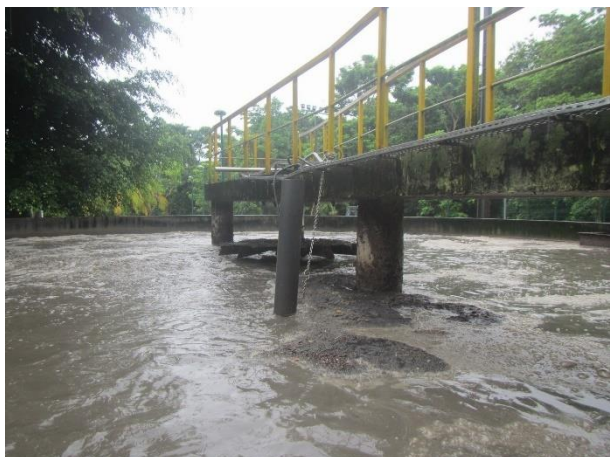
Figure 2.3 - Aérateur

Passé les prétraitements, les eaux sont acheminées vers le bassin d'aération, un bassin circulaire à turbines.

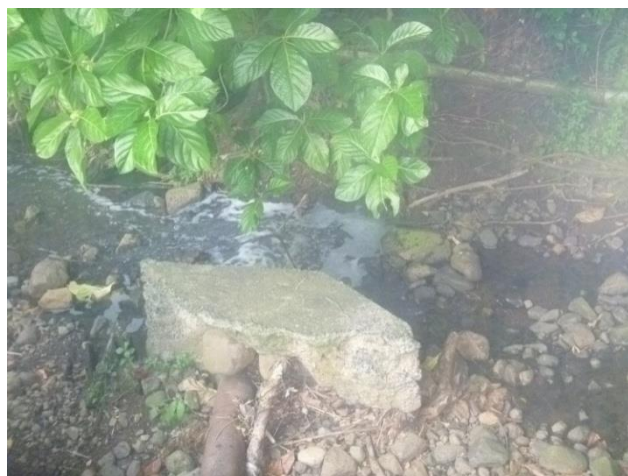
Figure 3.9 - Tête de buse dans la rivière
